ТЕХНИЧЕСКОЕ ЗАКЛЮЧЕНИЕ

**по результатам обследования технического
состояния многоквартирного жилого дома**

МО Раменский р-н с. Строкино
ул. 1-я Солнечная (лит.Б)

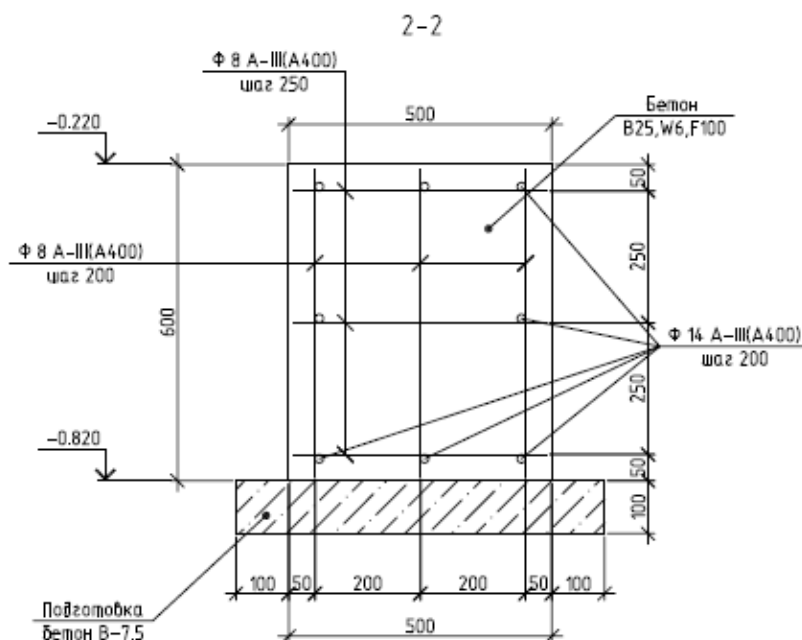
Рис.2 Сечение 2-2 по фундаменту

Рабочая арматура d8 АIII (А400) шаг 200, d14 АIII (А400) шаг 200–
 подошва фундамента

Подготовка фундамента – бетон В7,5

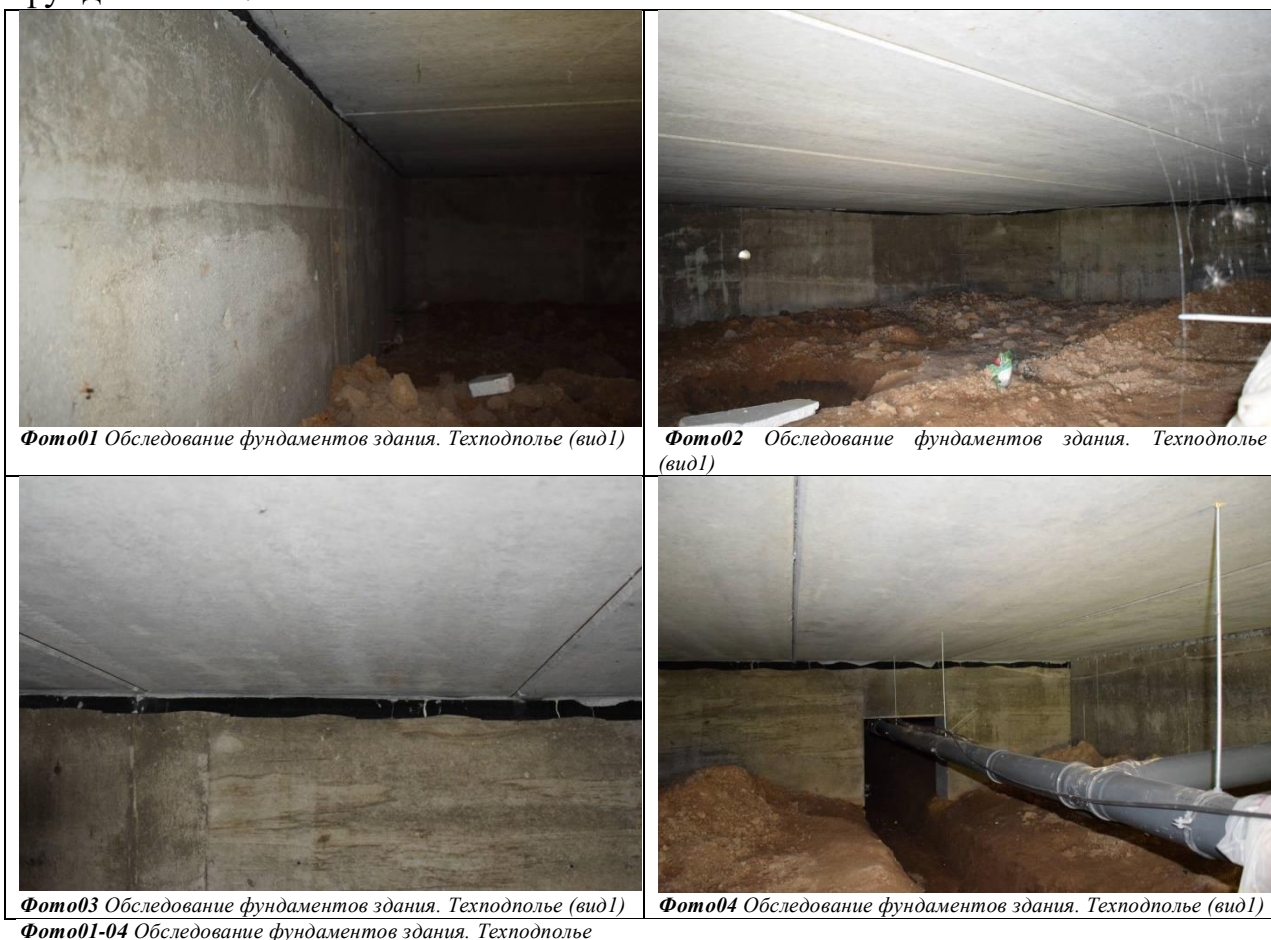
При визуальном осмотре здания многоквартирного жилого дома внешние признаки просадочности не обнаружены, (см. **фото 01-04**);

Деформации осадочного характера не обнаружены. Уровень грунтовых вод не изменился. Гидроизоляция фундаментов выполнена, фундамент в месте обследования не увлажнен (см. **фото 03-08**). Структура монолитного бетона не нарушена, каверн, пор и раковен не выявлено. Геометрические характеристики фундамента не нарушены, отклонения от проектных в пределах нормы.

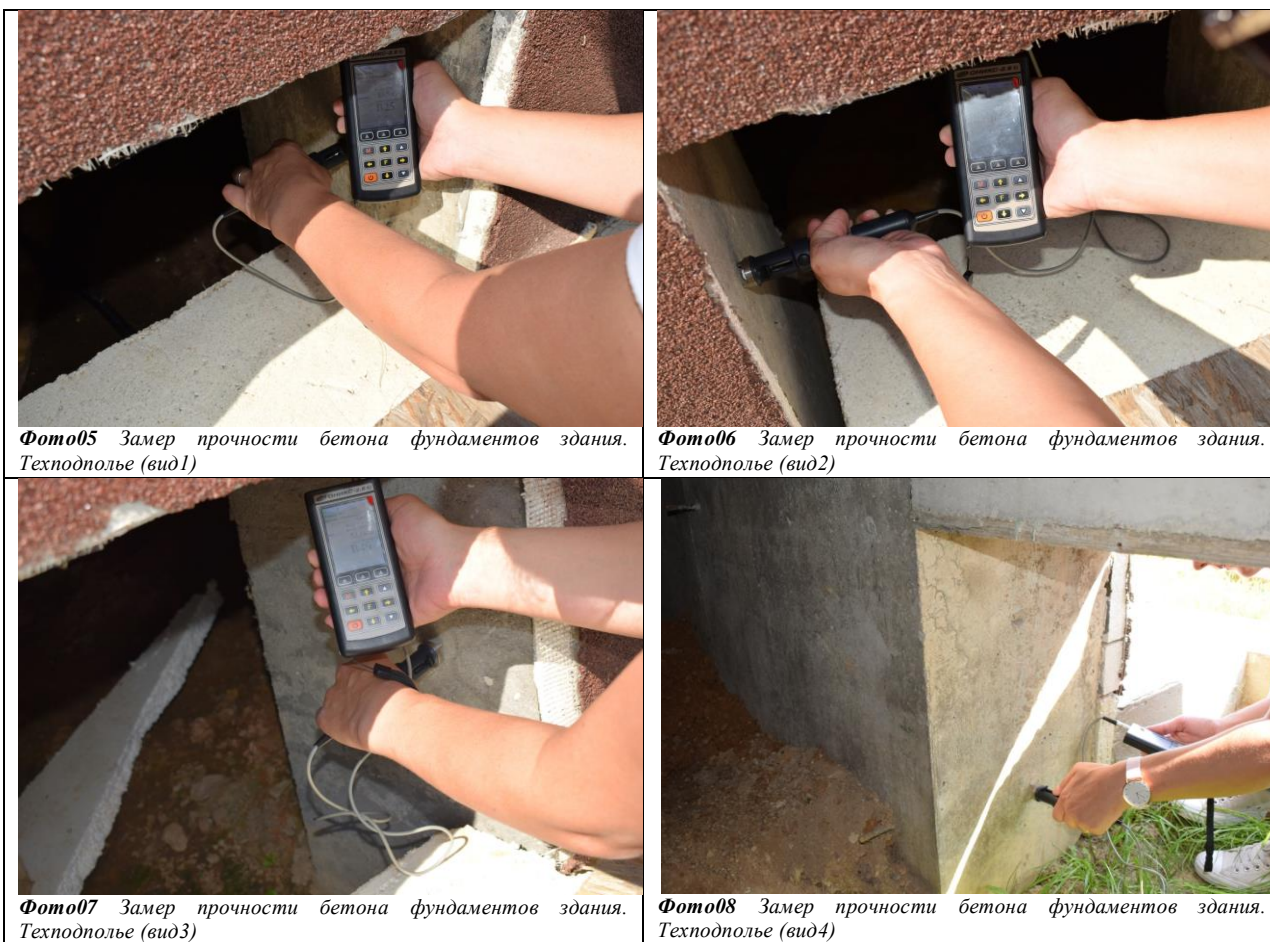
Фото05-08 Замер прочности бетона фундаментов здания. Техподполье

Результаты измерений (неразрушающим методом) показали, что класс бетона по прочности на сжатие для фундаментов соответствует классу **B25** что соответствует рабочему проекту ООО «Архитектурно - проектное бюро «Проектсервис» (перечень чертежей по разделу КР) 2016г.

Гидроизоляция фундаментов выполнена без нарушений СП 72.13330.2011 «Защита строительных конструкций и сооружений от коррозии».

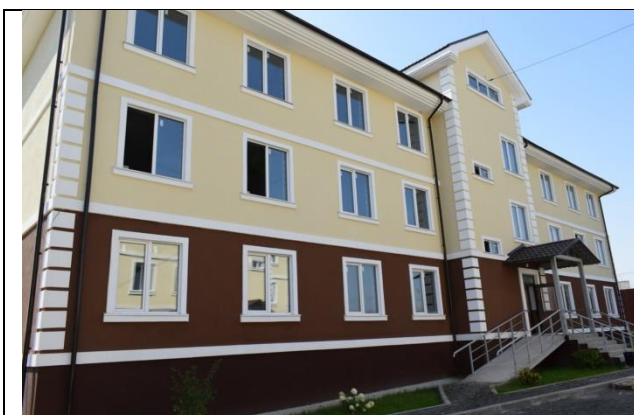
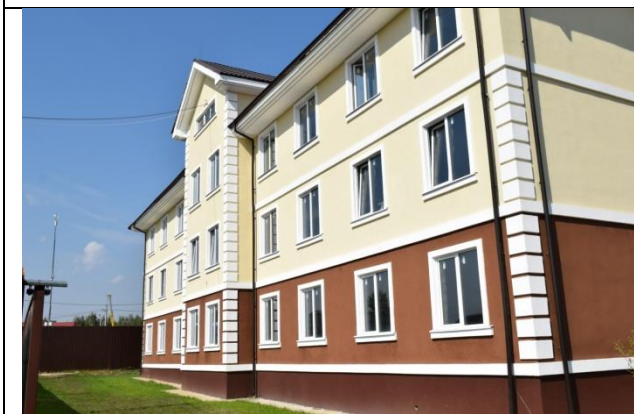
Фото09-12 Фасады

На момент осмотра лицевых и дворовых фасадов (см. **фото 09-16**) фактические размеры наружных стен соответствуют рабочему проекту ООО «Архитектурно - проектное бюро «Проектсервис» (перечень чертежей по разделам АС, КР) 2016г., а так же техническим паспортам о качестве на строительные материалы (газобетонные блоки Д500 - стены выше отм.0.000 отм. 0.000).

В процессе обследования наружных стен фасадов дефекты и повреждения отсутствуют.

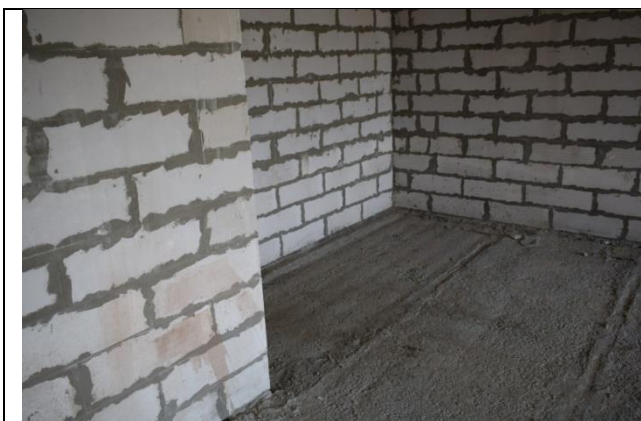
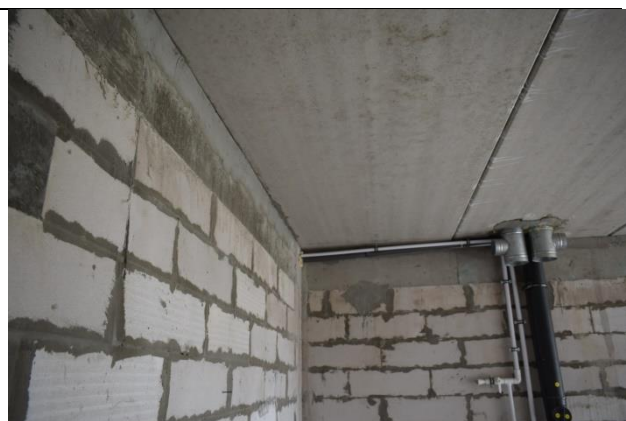
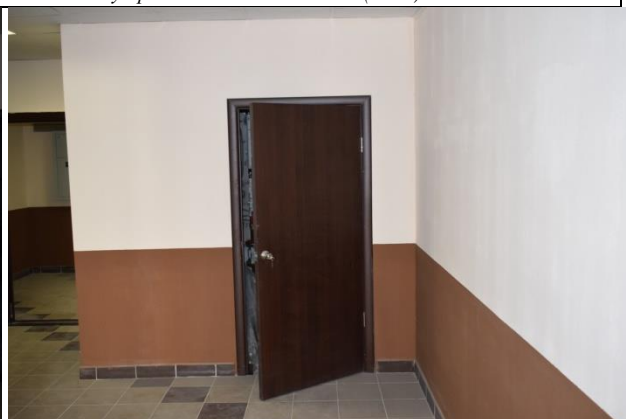
Фото17-22 Внутренние стены 1, 2, 3 этажа

В процессе обследования внутренних стен дефекты и повреждения не выявлены. Отклонений от вертикали и горизонтали не выявлено.

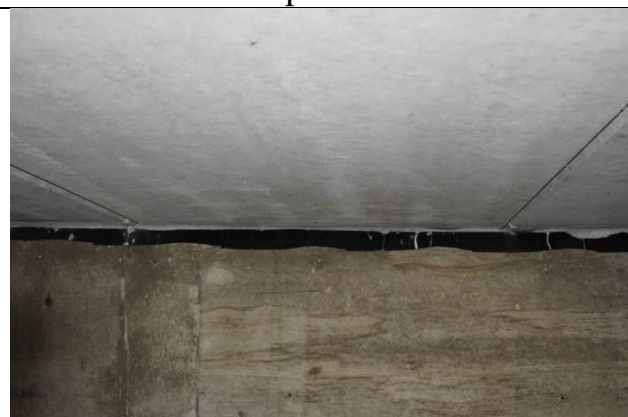
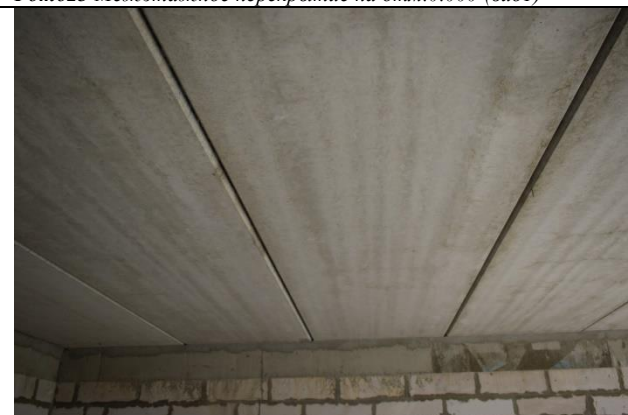
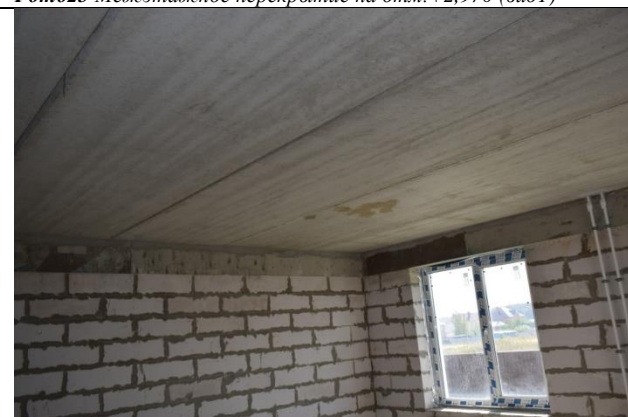
На момент осмотра перекрытий на отметке 0,000, +2,970, +5,940, +8,910 (см. **фото 23-30**) фактические размеры ж/б панелей соответствуют рабочему проекту ООО «Архитектурно - проектное бюро «Проектсервис» (перечень чертежей по разделам АС, КР) 2016г., а так же техническим паспортам о качестве на строительные материалы (ж/б панели перекрытия заводского изготовления).

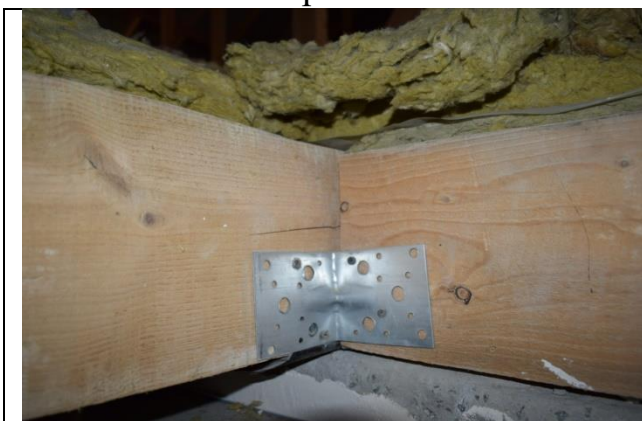
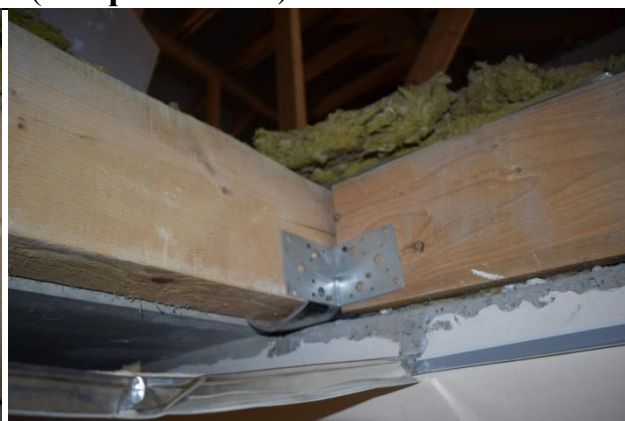
Фото33-34 Межэтажное перекрытие (чердачное)

Перекрытие между третьим этажом и чердаком отм. +8,910 – сборные железобетонные плиты с деревянным накатом по деревянным балкам с заполнением минераловатными плитами (см. **фото 33-34**).

На момент осмотра перекрытия на отм. +8,910 дефектов и повреждений не выявлено. Состав чердачного перекрытия соответствует проектным решениям.

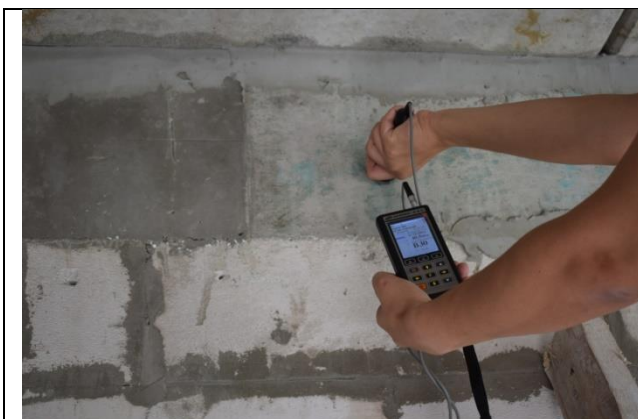
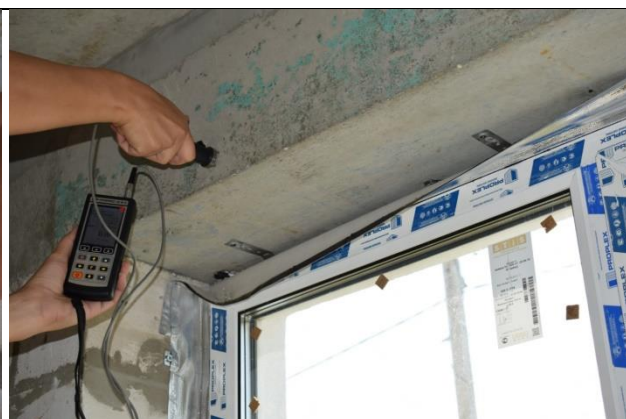
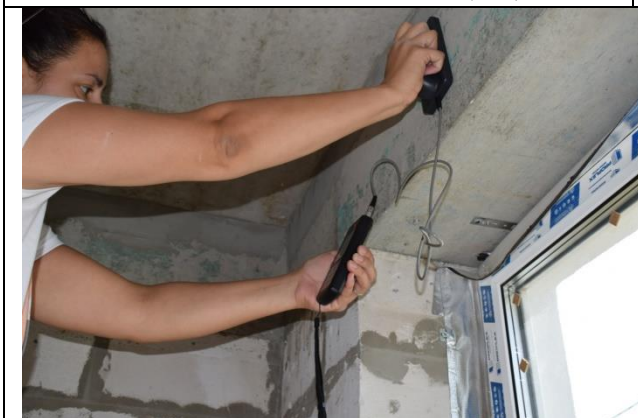
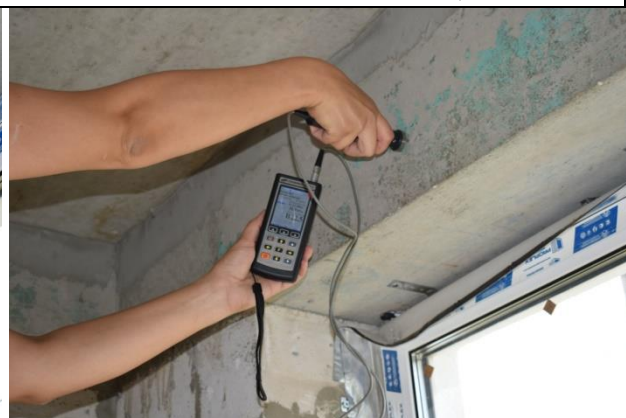
Фото35-38 Монолитный пояс на отметке +2.750

На момент осмотра монолитных поясов на отметке +2.750, +7.720, +8.690 (см. **фото 33-34**) высота пояса соответствуют рабочему проекту ООО «Архитектурно - проектное бюро «Проектсервис» (перечень чертежей по разделам АС, КР) 2016г.

Специалистами был выполнен поиск арматуры и произведен замер прочности бетона монолитных поясов, результаты занесены в таблицу 5.

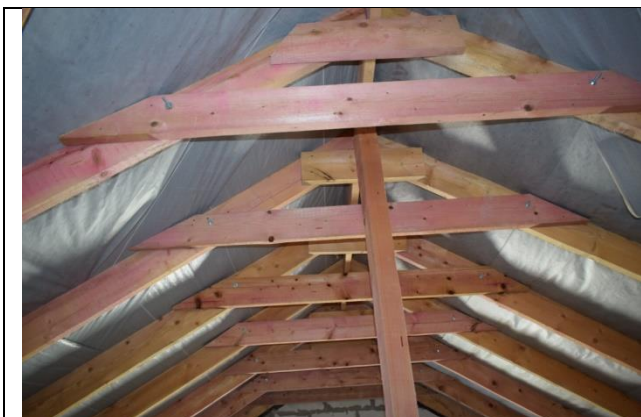
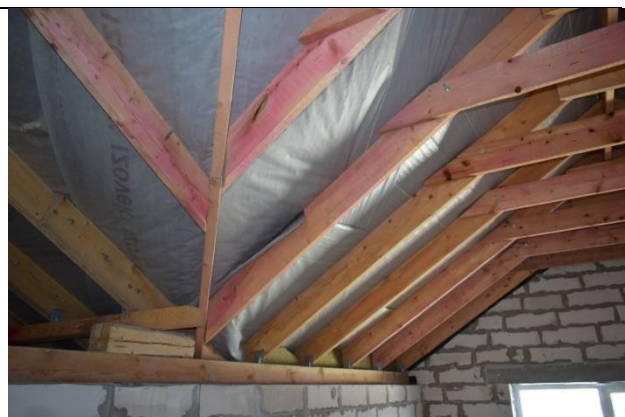
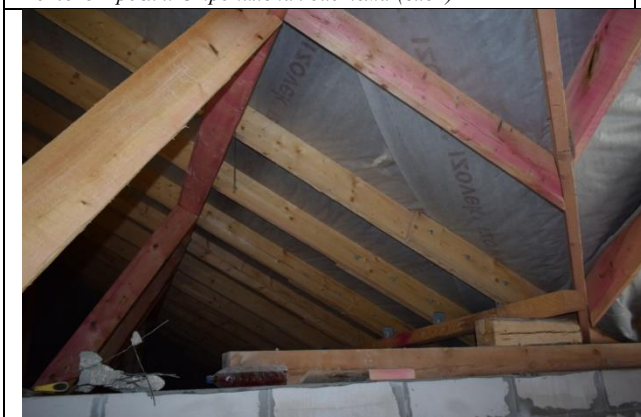
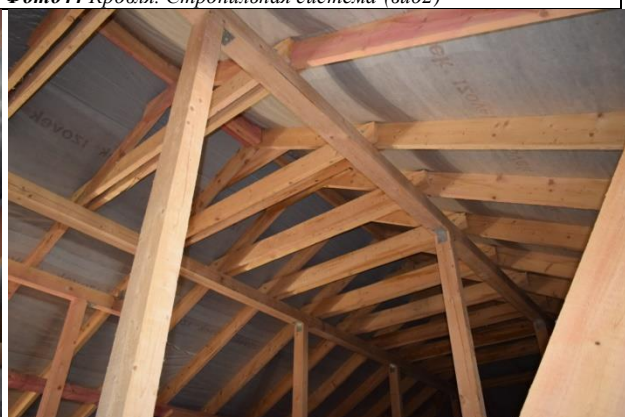
Фото43-46 Кровля. Стропильная система

- металлочерепица;
- обрешетка 32х100мм (шаг 350мм);
- прижимной брус – 50мм;
- гидроизоляция – «ЮТАВЕК»;
- стропила – доска 200х50мм;
- сплошная доска – 25мм;
- подшивка – 2 слоя гипсокартона.

Искривлений элементов несущих элементов не обнаружено. Дефекты, механические повреждения, прогибы, деформации и пороки древесины отсутствуют.

Выявление трещин в деревянных конструкциях не обнаружено (обследование проводилось визуальным осмотром).

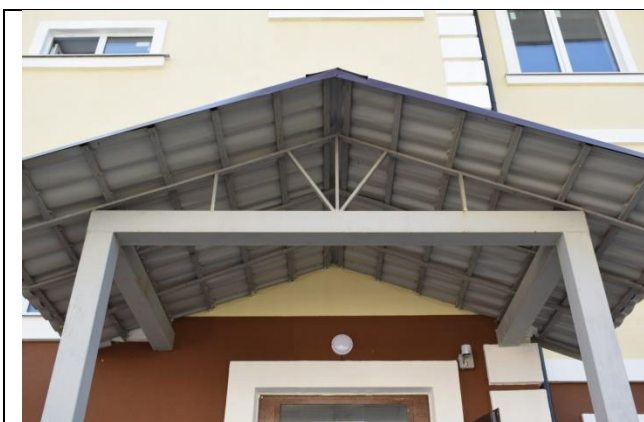
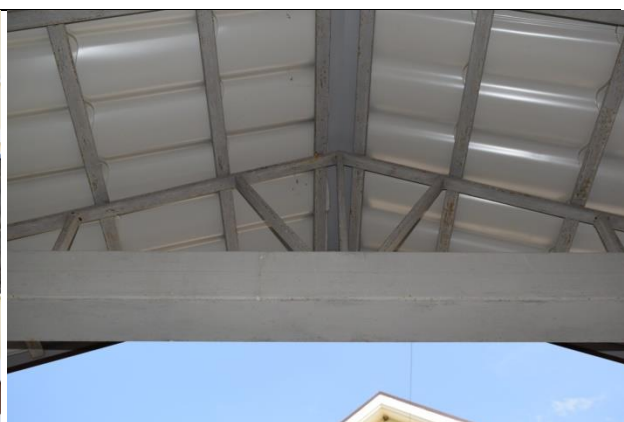
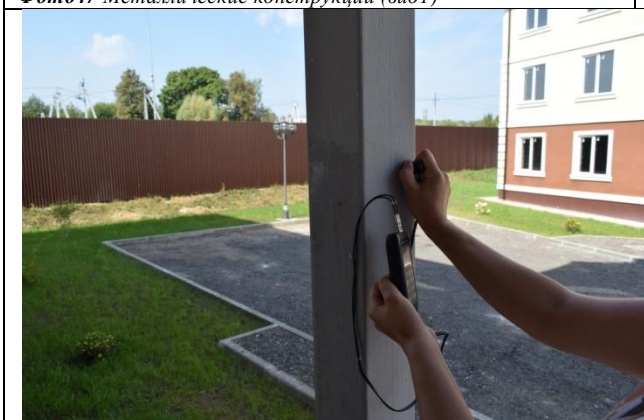
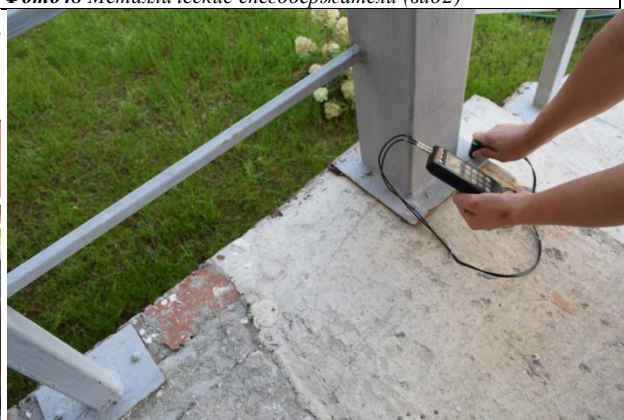
Фото47-50 Металлоконструкции

На момент проведения обследования все металлические конструкции (см. **фото 47-50**) находятся в **работоспособном состоянии**, видимых дефектов и повреждений не обнаружено.

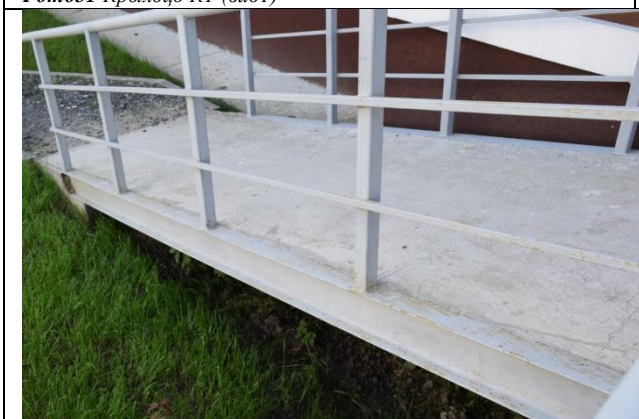
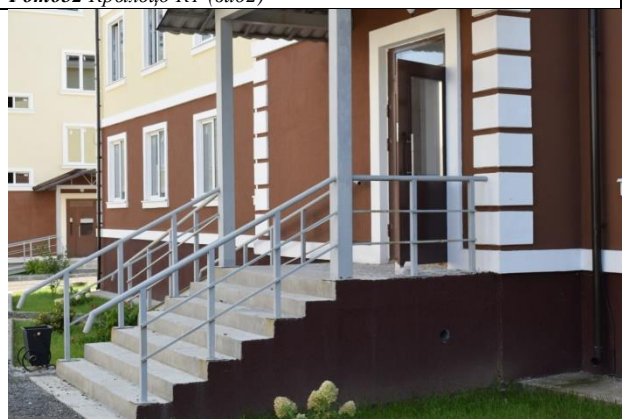
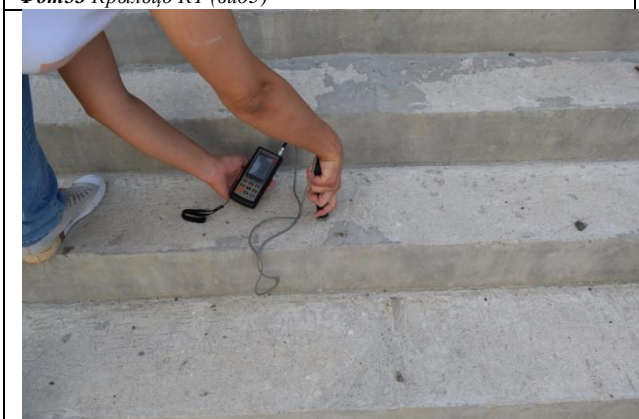
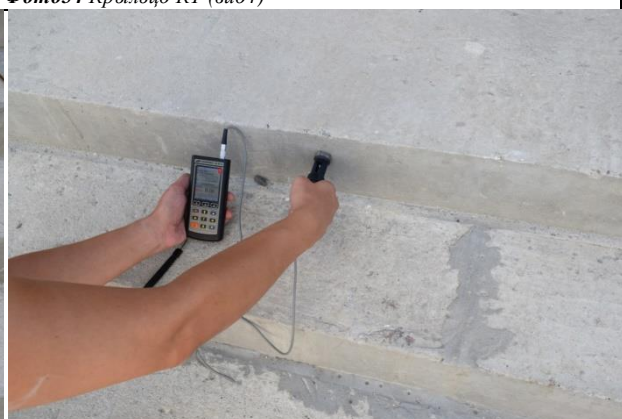
Фото51-56 Крыльцо К1

На момент осмотра раковин, каверн, пор и пустот не обнаружено, т.е. дефекты и повреждения отсутствуют.

Результаты измерений (неразрушающим методом) показали, что класс бетона по прочности на сжатие для крыльца соответствует классу **B20**, что соответствует рабочему проекту ООО «Архитектурно - проектное бюро «Проектсервис» (перечень чертежей по разделу КР) 2016г.

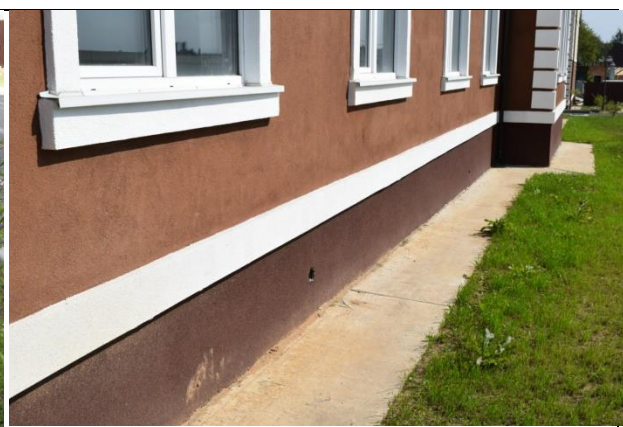
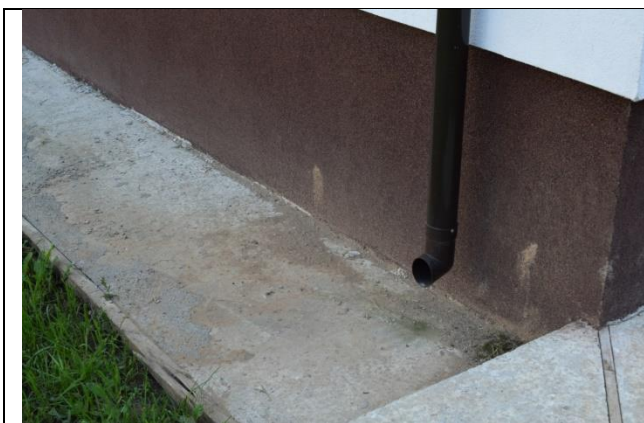
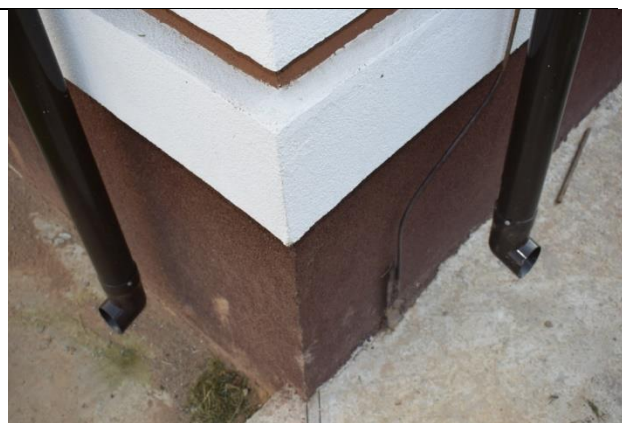
Фото57-60 Обследование отмостки

При обследовании отмостки разрушения от механического воздействия и атмосферных осадков (см. **фото 57-60**) отсутствуют.

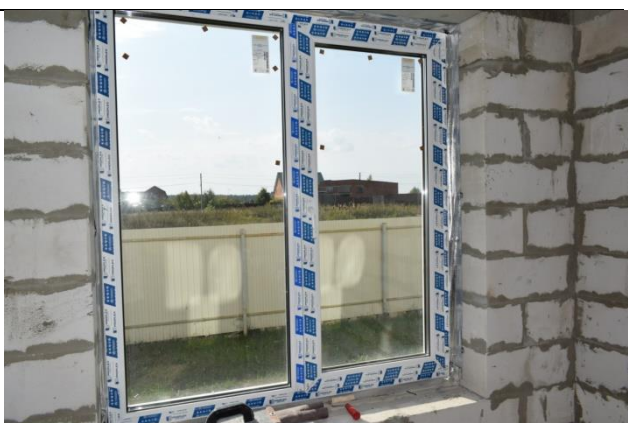
Фото61-62 Обследование окон

При осмотре оконных проемов и заполнений проемов в наружных ограждающих конструкциях (см. **фото 61-62**) дефектов и повреждений не обнаружено.

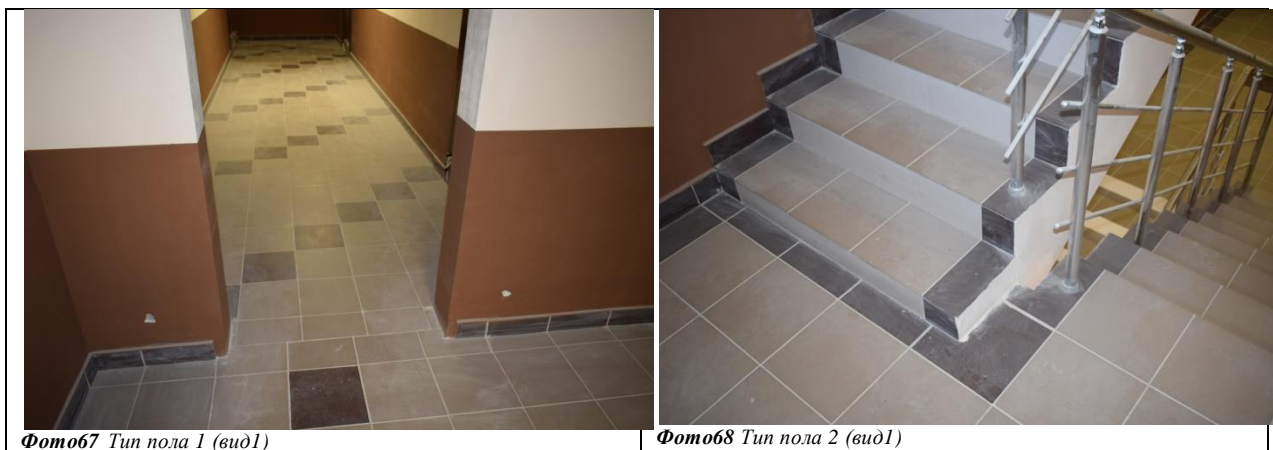
Фото67 Тип пола 1 (вид1)

Фото68 Тип пола 2 (вид1)

На момент осмотра механические повреждения полов, т.е. разрушение поверхности: отслоения, трещины, выбоины и сколы напольной плитки в помещениях коридоров, в технических помещениях отсутствуют (см. фото 67-68). Общее состояние полов **работоспособное**.
