## **ТЕХНИЧЕСКОЕ ЗАКЛЮЧЕНИЕ**

**по результатам обследования технического  
состояния многоквартирного жилого дома**

МО Раменский р-н с. Строкино  
ул.1-я Солнечная (лит.В)

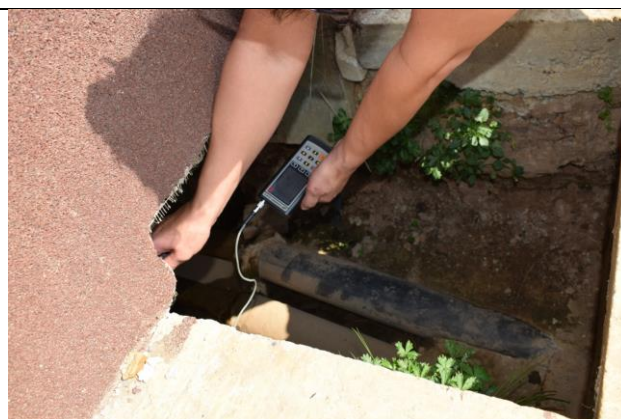
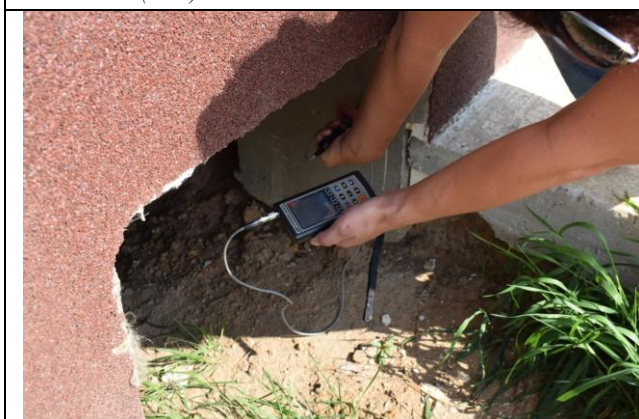
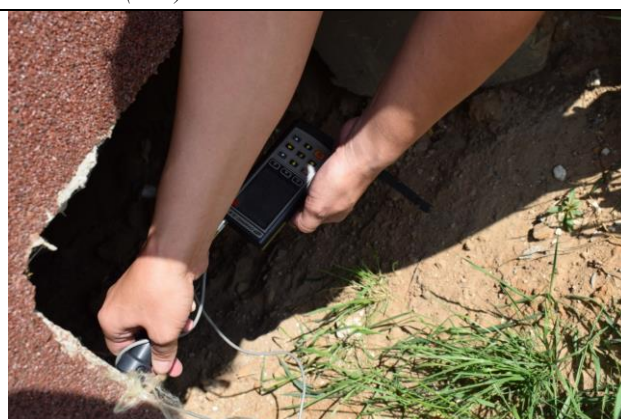
**Фото05-08** Замер прочности бетона фундаментов здания. Техподполье

По *ГОСТ 22690-2015 Бетоны. Определение прочности механическими методами неразрушающего контроля* [5], была определена прочность бетона всех отобранных образцов. Для определения прочности, исходя из минимального размера образцов, был выбран метод ударного импульса (таблица 2, [5]). Измерения проводились электронным склерометром «Оникс 2,5». Результаты измерений занесены в таблицу 1 настоящего заключения. Полученные результаты являются оценочными, и служат для установления необходимости проведения испытания этих же образцов другим неразрушающим методом, и построения градуировочной зависимости.

**Фото05** Замер прочности бетона фундаментов здания. Техподполье (вид1)

**Фото06** Замер прочности бетона фундаментов здания. Техподполье (вид2)

**Фото07** Замер прочности бетона фундаментов здания. Техподполье (вид3)

**Фото08** Замер прочности бетона фундаментов здания. Техподполье (вид4)

Результаты измерений (неразрушающим методом) показали, что класс бетона по прочности на сжатие для фундаментов соответствует классу **B25**.

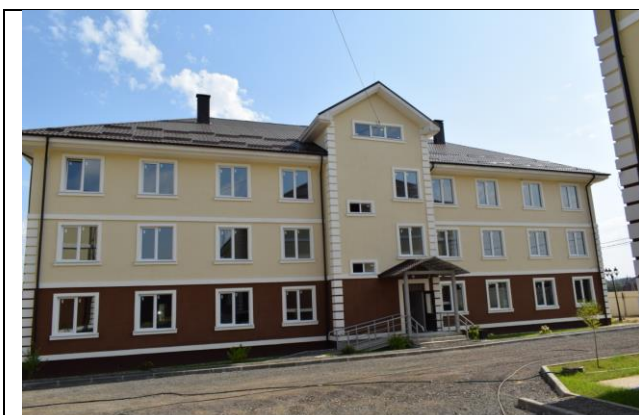
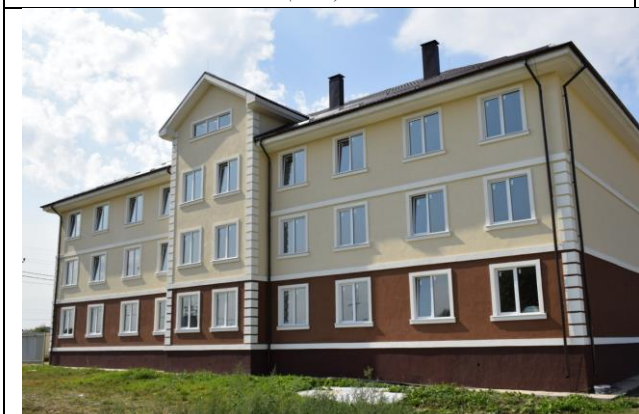
Фото09-12 Фасады

На момент осмотра лицевых и дворовых фасадов (см. **фото 09-16**) фактические размеры наружных стен соответствуют рабочему проекту ООО «Архитектурно - проектное бюро «Проектсервис» (перечень чертежей по разделам АС, КР) 2016г., а так же техническим паспортам о качестве на строительные материалы (газобетонные блоки Д500 - стены выше отм.0.000 отм. 0.000).

Фото09 Фасад в осях «1-6» (вид1)

Фото11 Фасад в осях «6-1» (вид1)

В процессе обследования наружных стен фасадов дефекты и повреждения отсутствуют.

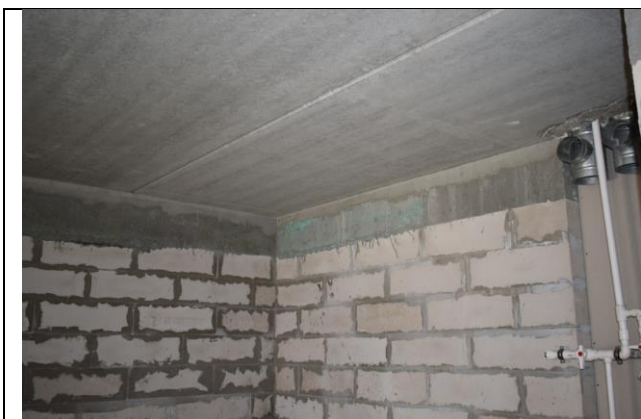
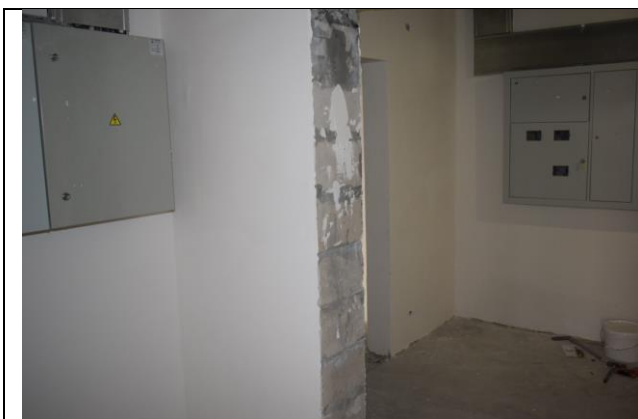
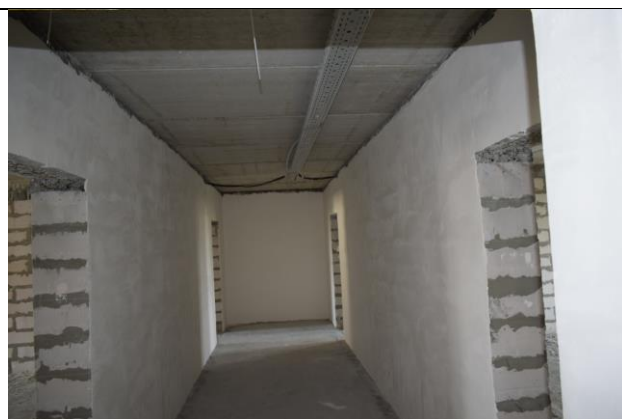
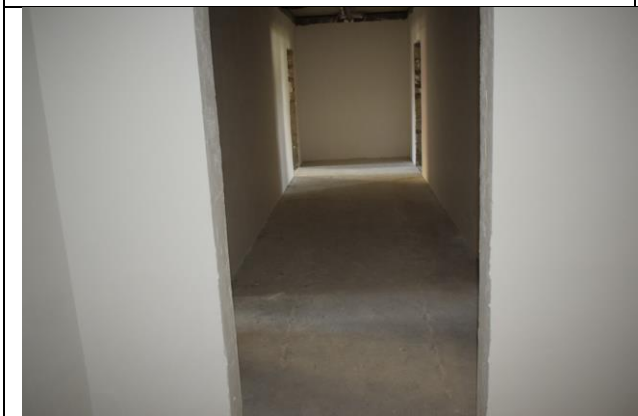
Фото17 Внутренние стены 1 этажа (вид1)

Фото18 Внутренние стены 1 этажа (вид2)

**Фото19** Внутренние стены 1 этажа (вид3)

**Фото20** Внутренние стены 1 этажа (вид4)

**Фото21** Внутренние стены 2 этажа (вид1)

В процессе обследования внутренних стен дефекты и повреждения не выявлены. Отклонений от вертикали и горизонтали не выявлено.

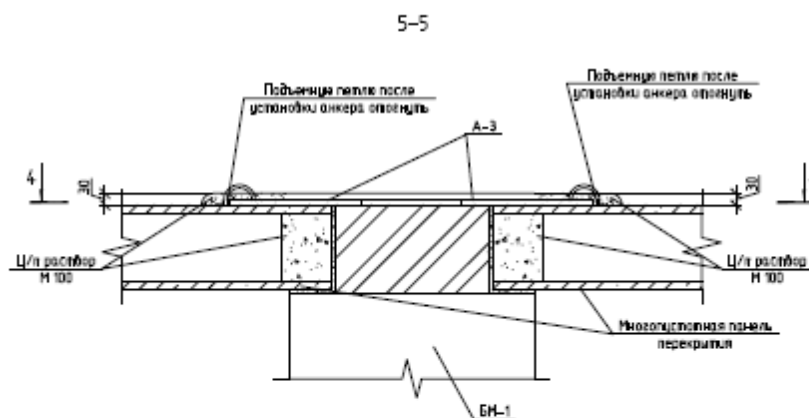
Рис.9 Узел анкерки плит перекрытия. Обследование межэтажного перекрытия

Узлы анкерки плит перекрытия.

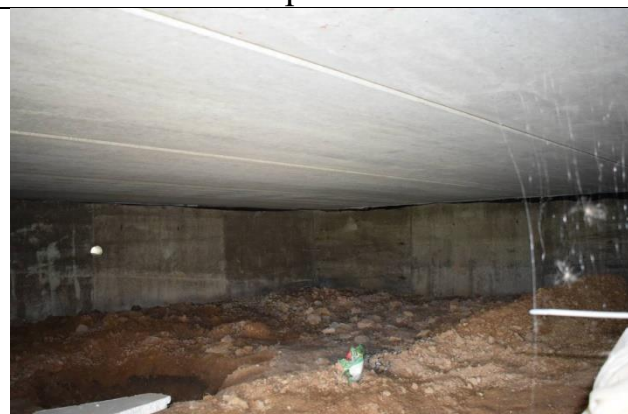
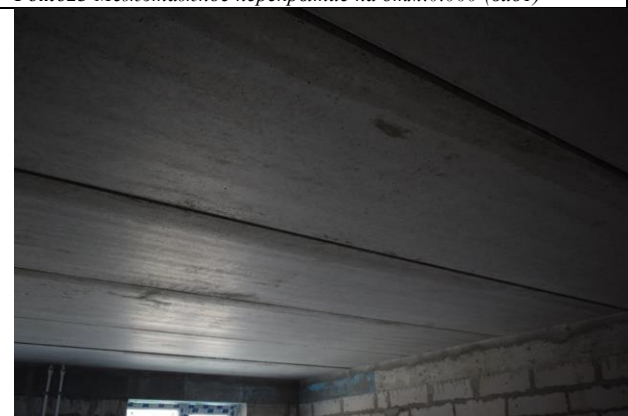
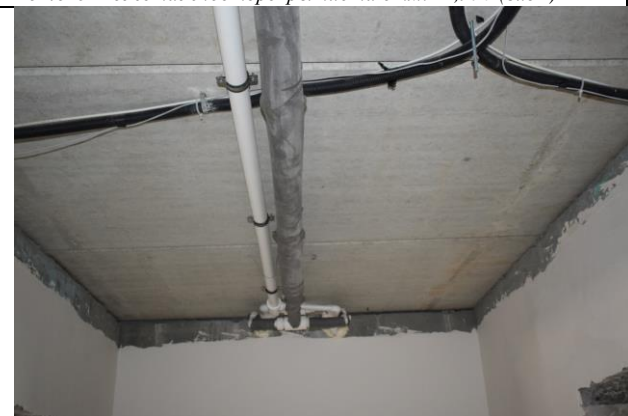
Фото23 Межэтажное перекрытие на отм.0.000 (вид1)

Фото25 Межэтажное перекрытие на отм.+2,970 (вид1)

Фото27 Межэтажное перекрытие на отм.+5,940 (вид1)

На момент осмотра перекрытий на отметке 0,000, +2,970, +5,940, +8,910 (см. **фото 23-28**) фактические размеры ж/б панелей соответствуют рабочему проекту ООО «Архитектурно - проектное бюро «Проектсервис» (перечень чертежей по разделам АС, КР) 2016г., а так же техническим паспортам о качестве на строительные материалы (ж/б панели перекрытия заводского изготовления).

На момент осмотра перекрытий прогибы и изгибы, отклонения от вертикали, перекосы, смещения и сдвиги отсутствуют.

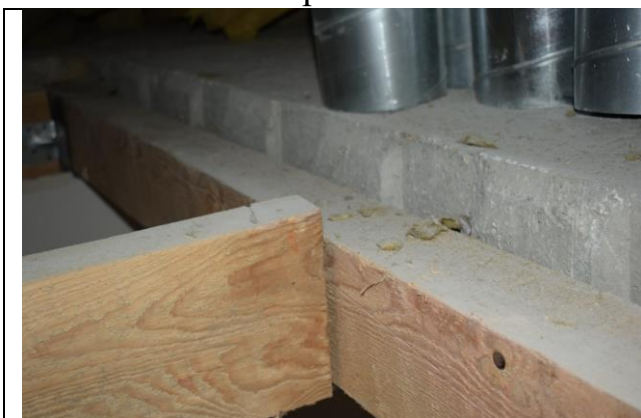
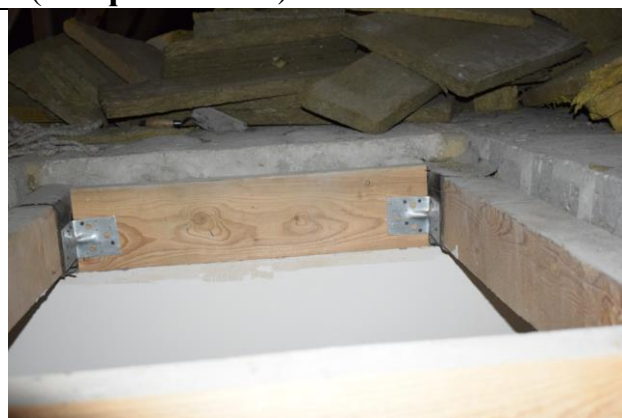
**Фото 33-34** Межэтажное перекрытие (чердачное)

Перекрытие между третьим этажом и чердаком отм. +8,910 – сборные железобетонные плиты с деревянным накатом по деревянным балкам с заполнением минераловатными плитами (см. **фото 33-34**).

**Фото 33** Межэтажное перекрытие на отм. +8,910 (вид 1)

**Фото 34** Межэтажное перекрытие на отм. +8,910 (вид 2)

На момент осмотра перекрытия на отм. +8,910 дефектов и повреждений не выявлено. Состав чердачного перекрытия соответствует проектным решениям.

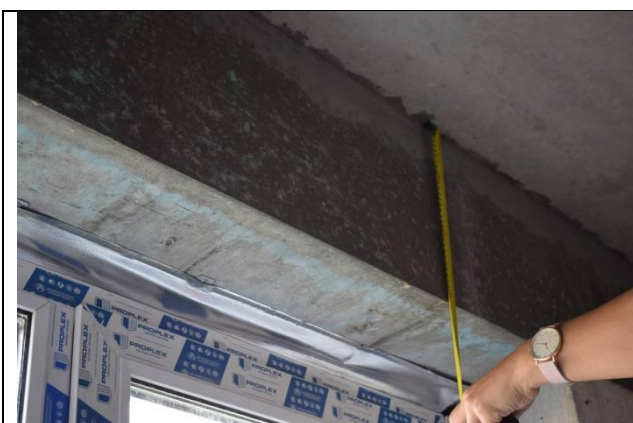
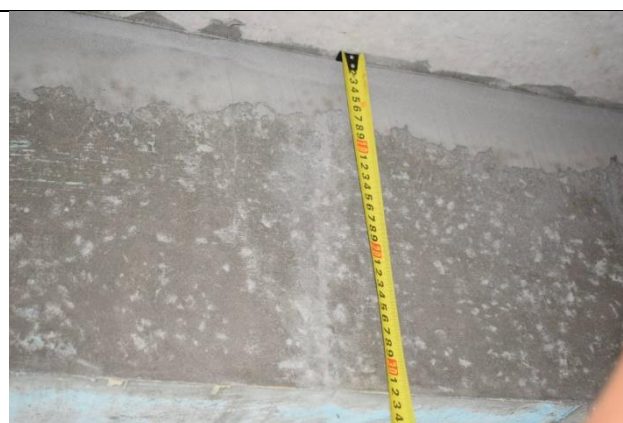
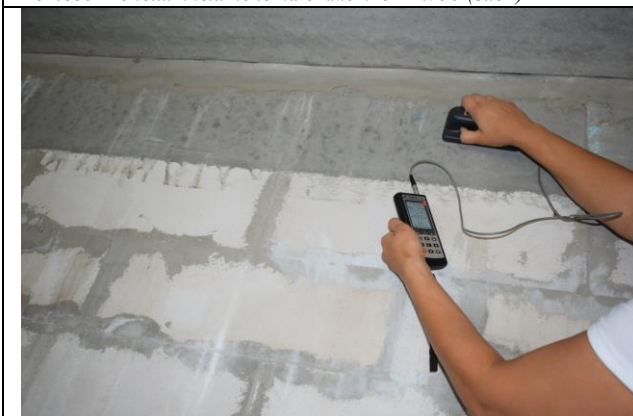
На момент осмотра монолитных поясов на отметке +2.750, +7.720, +8.690 (см. **фото 33-34**) высота пояса соответствуют рабочему проекту ООО «Архитектурно - проектное бюро «Проектсервис» (перечень чертежей по разделам АС, КР) 2016г.

**Фото35** Монолитный пояс на отметке +2.750 (вид1)

**Фото36** Монолитный пояс на отметке +2.750 (вид2)

**Фото37** Монолитный пояс на отметке +2.750. Определение шага и диаметра арматуры (вид1)

Результаты измерений (неразрушающим методом) показали, что класс бетона по прочности на сжатие для монолитных поясов соответствует классу **V25** что соответствует рабочему проекту ООО «Архитектурно - проектное бюро «Проектсервис» (перечень чертежей по разделу КР) 2016г.

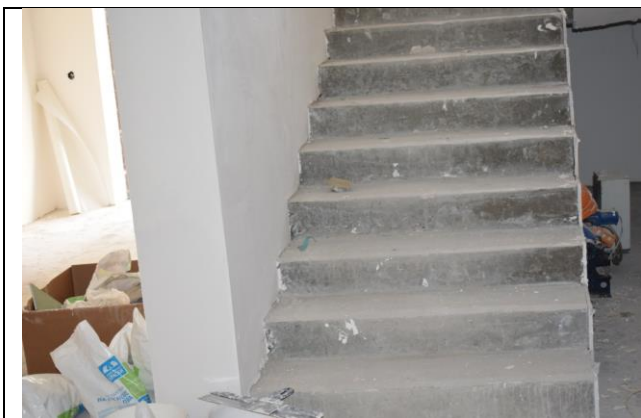
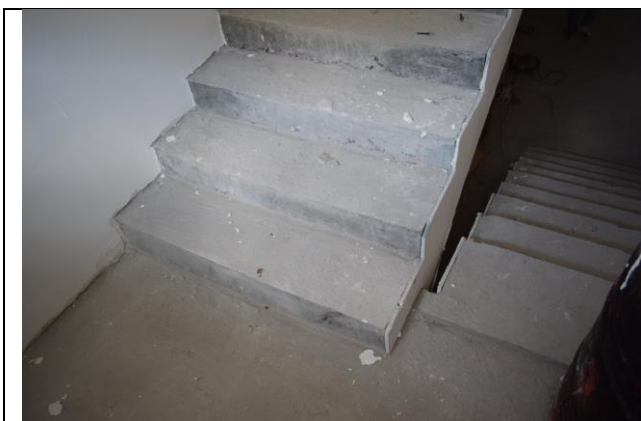
Фото39 Лестница Л1 (вид1)

Фото41 Лестница Л1 (вид3)

На момент осмотра лестницы Л1 дефектов и повреждений не выявлено (см. фото 39-42).

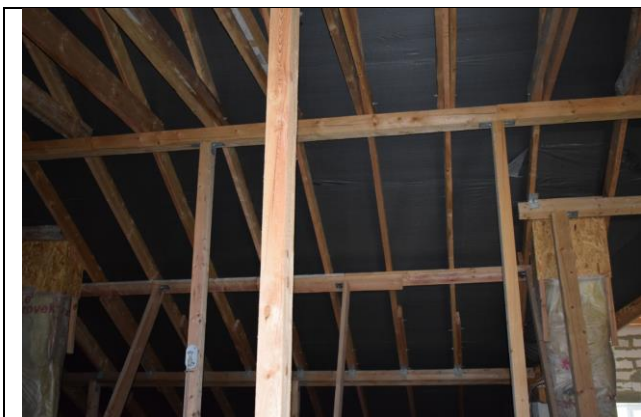
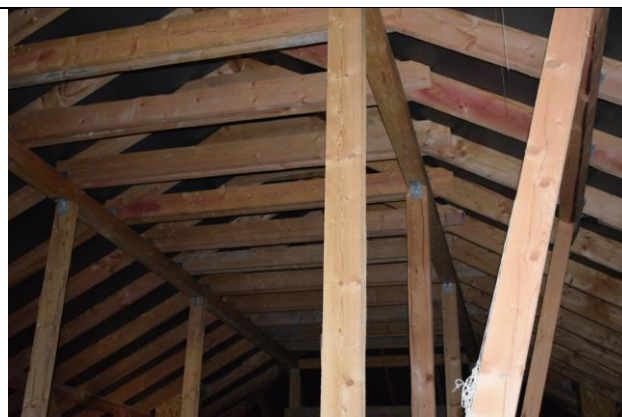
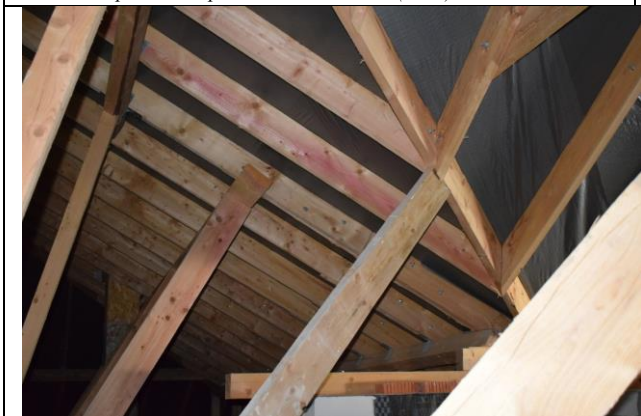
**Фото43** Кровля. Стропильная система (вид1)

**Фото44** Кровля. Стропильная система (вид2)

**Фото45** Кровля. Стропильная система (вид3)

Искривлений элементов несущих элементов не обнаружено. Дефекты, механические повреждения, прогибы, деформации и пороки древесины отсутствуют.

Выявление трещин в деревянных конструкциях не обнаружено (обследование проводилось визуальным осмотром).

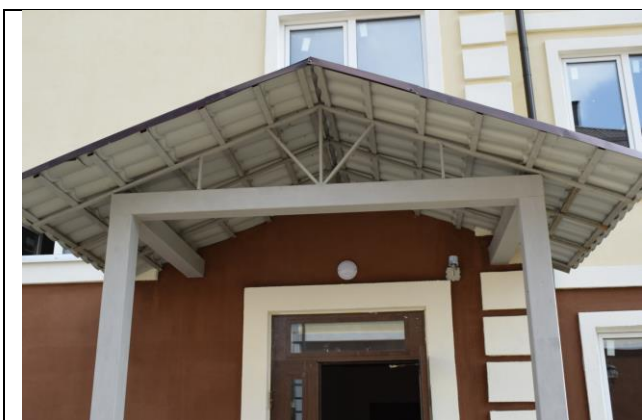
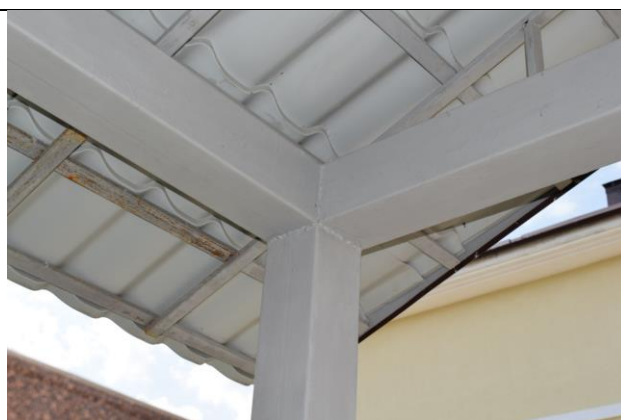
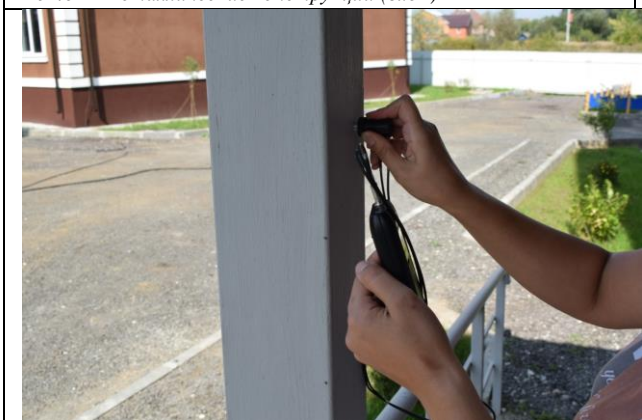
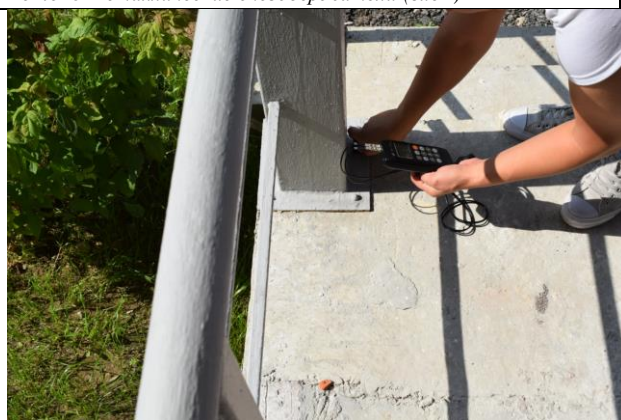
Фото47-50 Металлоконструкции

Фото47 Металлические конструкции (вид1)

Фото48 Металлические снегодержатели (вид2)

Фото49 Металлические конструкции (вид3)

Фото50 Металлические конструкции (вид4)

На момент проведения обследования все металлические конструкции (см. **фото 47-50**) находятся в работоспособном состоянии, видимых дефектов и повреждений не обнаружено.

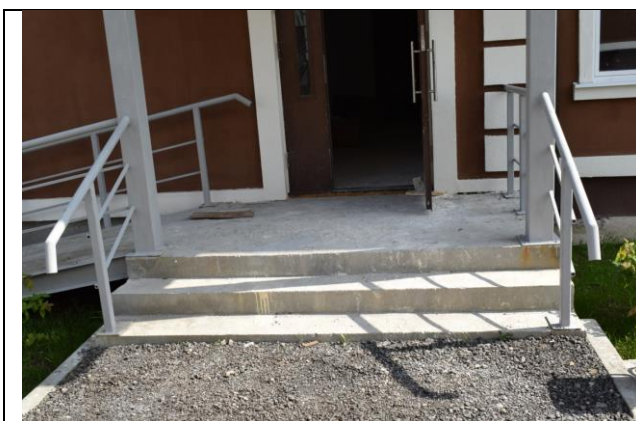
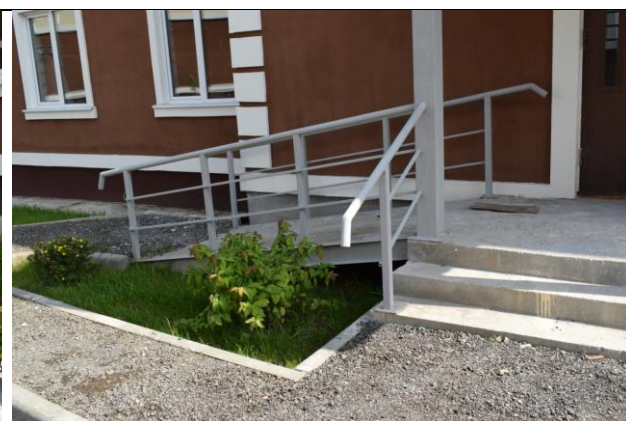
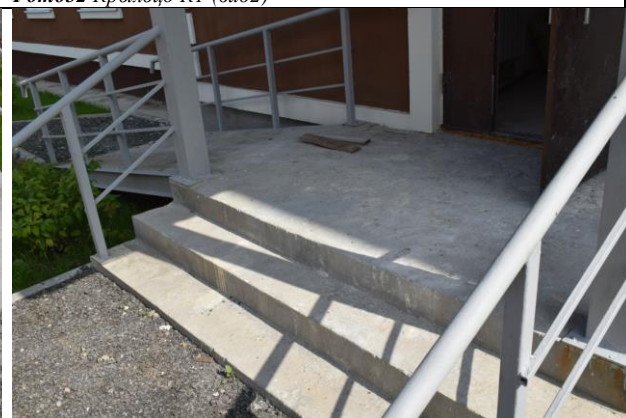
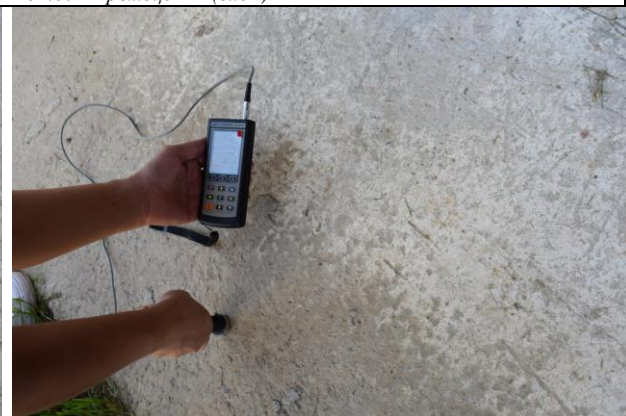
Фото51-56 Крыльцо К1

На момент осмотра раковин, каверн, пор и пустот не обнаружено, т.е. дефекты и повреждения отсутствуют.

Результаты измерений (неразрушающим методом) показали, что класс бетона по прочности на сжатие для крыльца соответствует классу **B20**, что соответствует рабочему проекту ООО «Архитектурно - проектное бюро «Проектсервис» (перечень чертежей по разделу КР) 2016г.

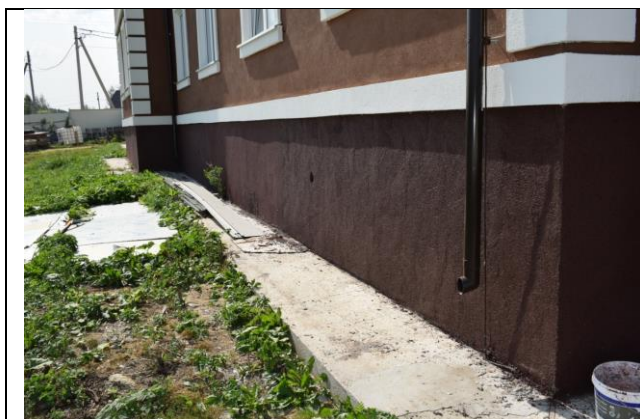
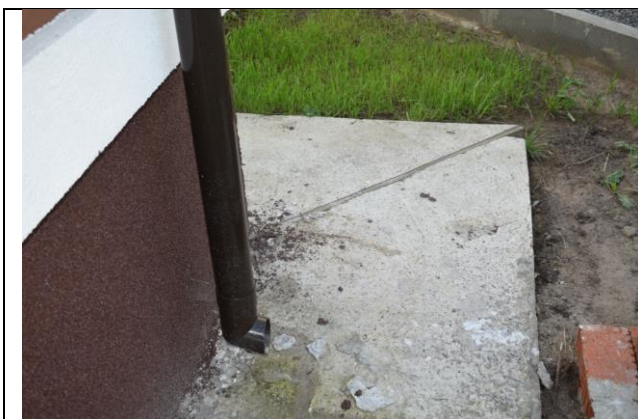
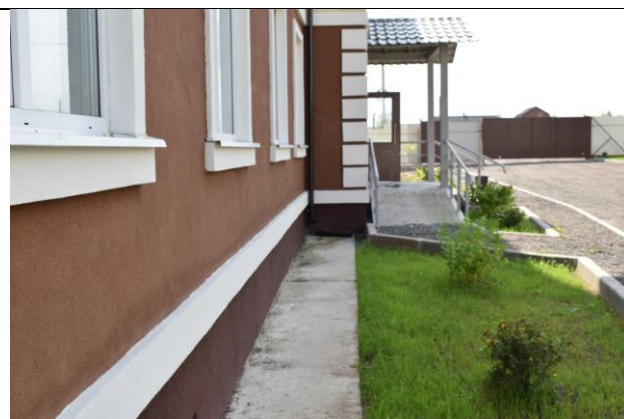
**Фото57-60** Обследование отмостки

При обследовании отмостки разрушения от механического воздействия и атмосферных осадков (см. **фото 57-60**) отсутствуют.

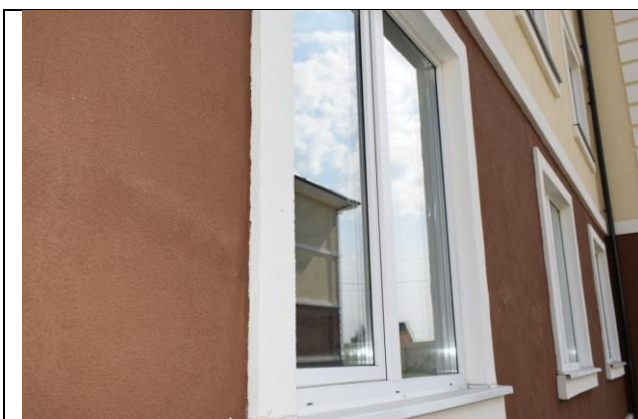
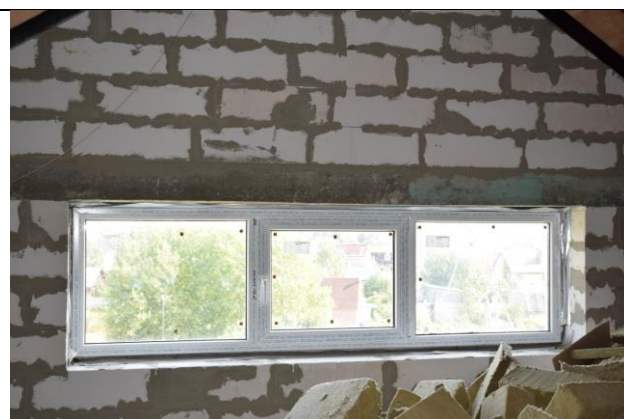
**Фото61-62** Обследование окон

При осмотре оконных проемов и заполнений проемов в наружных ограждающих конструкциях (см. **фото 61-62**) дефектов и повреждений не обнаружено.

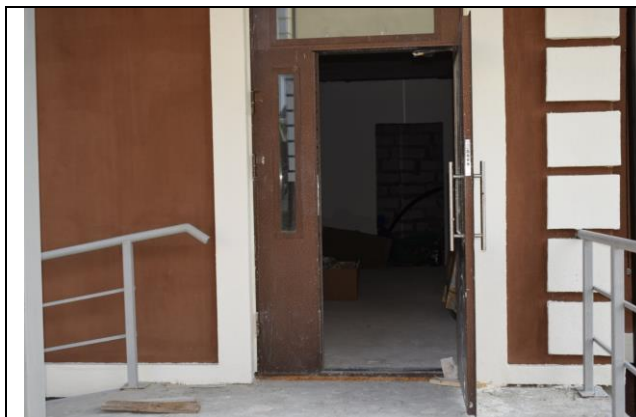
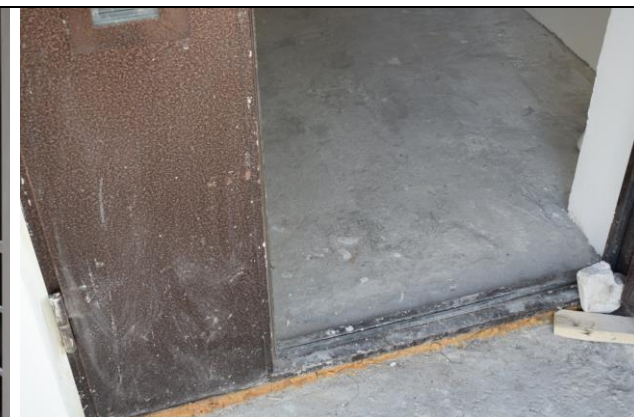
*Фото63-64* Обследование внутренних и наружные дверей

*Фото63* Обследование внутренних дверей (вид1)

*Фото64* Обследование внутренних дверей (вид2)
